# 탄쯔 재능기부 프로그램

춤타래 (용인 수지)

# 프로로그

해당 연습실은 약 20년간 사용된 공간으로, 건물 4층 중앙에 위치해 있습니다. 방문 당시 연습실 바닥의 절반 정도가 뒹뒹 꺼지는 상태로, 안전하게 사용하기 어려운 상황이었습니다.

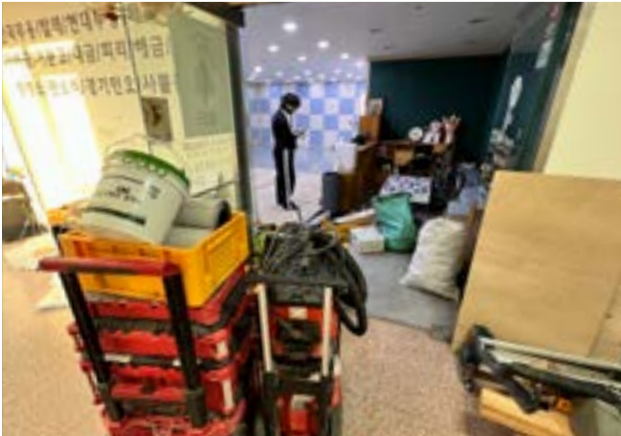
## 1. 자재 및 공구 반입

토요일 이른 아침, 엘리베이터를 이용해 4층 현장으로 자재와 공구를 운반했습니다. 운반 동선이 길지 않고 이른 아침 여유로운 시간대여서, 운반구를 활용해 신속하게 자재와 공구 이동을 마쳤습니다.

엘리베이터 크기가 충분해 온장 합판까지 무리 없이 반입이 가능했으며, 공구부터 자재까지 전체 운반은 한 시간이 채 걸리지 않았습니다.

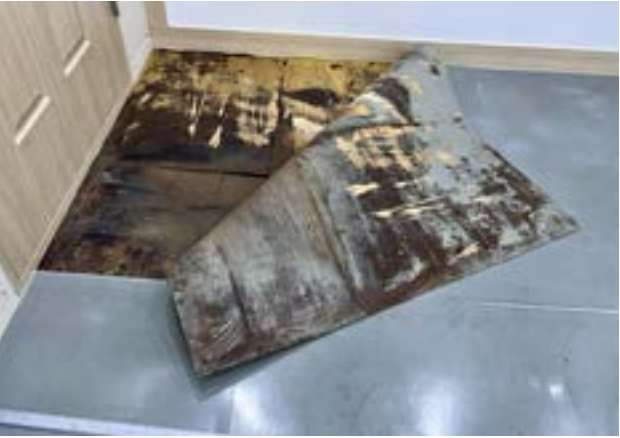
## 3. 기존 매트 철거

기존 매트 철거 작업을 시작했습니다. 접착제가 강하게 접착되어 있어 매트를 떼내는 작업이 쉽지 않았습니다. 그 과정에서 바닥 하부가 심하게 썩은 것을 확인했습니다.

당초의 계획은 매트재사용이었지만 철거 과정에서 매트와 합판이 함께 붙어서 떨어져 매트가 손상되거나 합판이 붙어 있어 재사용이 어려운 상태였습니다. 사전에 예상하지 못했던 변수가 생긴겁니다.

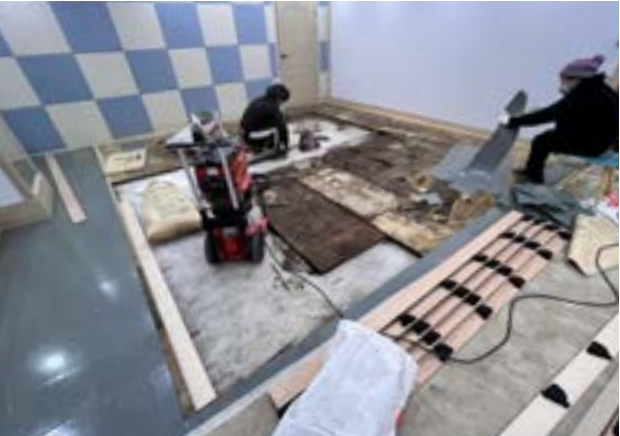
## 4. 기존 바닥 철거

전체적으로 철거작업을 진행하는 과정 중 합판이 썩어 검은 분진이 많이 있어 보호 마스크를 착용하고 작업하였습니다. 철거한 매트와 목재는 폐기물 봉투에 수거하고 청소하며 작업을 이어갔습니다. 매트를 버리기 편하도록 자르는 작업은 이번 재능기부 대상자인 원장님께서 도와주셨습니다. 예상치 못한 상황으로 추가 작업이 발생했지만, 현장에서 적극적으로 도움을 주시는 원장님 덕분에 그나마 작업이 수월하게 진행될 수 있었습니다.

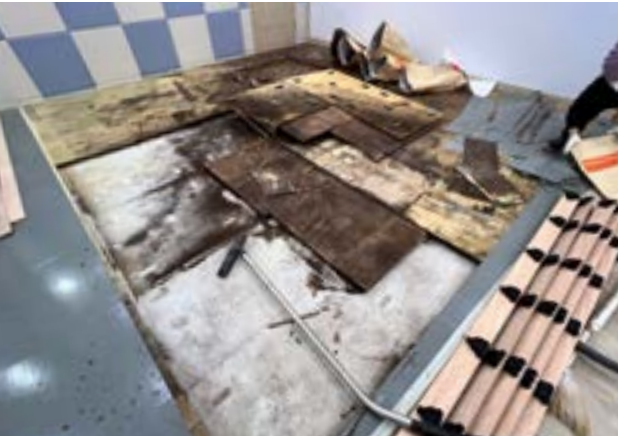
## 5. 폐자재 반출

매트와 마루 바닥 철거 과정에서 발생한 폐자재를 마대자루에 담았습니다.

철거 작업을 모두 마친 후에는 현장 정리를 위해 청소를 병행하며 다음 공정을 준비했습니다.
